BERG AUS SCHLACKE

Geschichte – Sanierung – Rekultivierung

Zur abgeschlossenen Sanierung des Schlackenberges
Sulzbach - Rosenberg 2005 – 2013

Herausgeber: Regierung der Oberpfalz

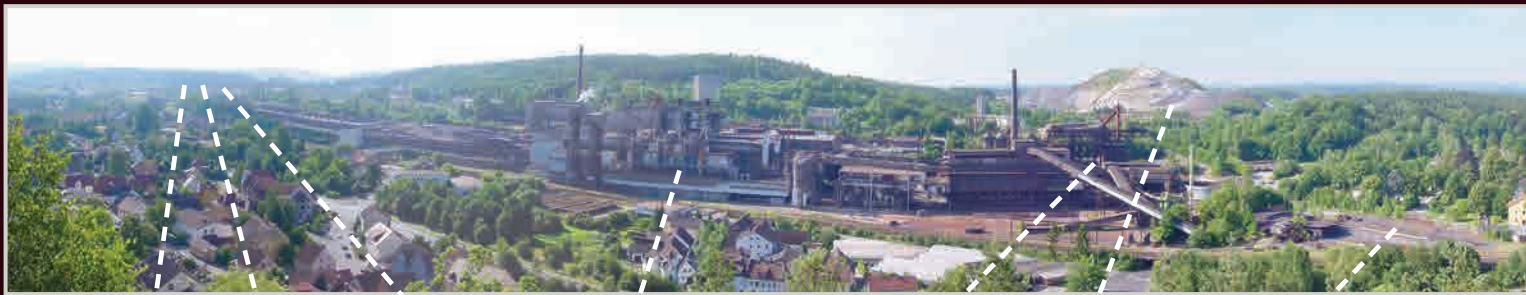
Thuramentwerk
(1938/40 – 1978)

Schlackenmühlen
(1899 – 1986)

Schlackenhalde

Stahlwerk mit 3 Konvertern
(1889 Thomas-Stahlwerk,
ab 1974 – 76 Neubau,
OBM-Verfahren)

Hochofen III
(1957/58 erbaut)

Schlackenberg
(1893 – 1997)

**Ehemalige
Schlackenziegelei**
(1882/83 – 1966)

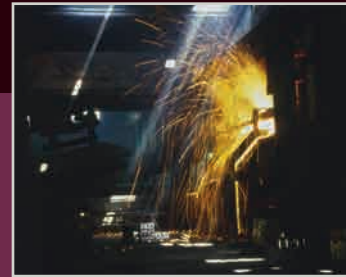
Blasen des OBM-Konverters (Oxygen-Bodenblasen-Maxhütte), ab 1970

Ab 1970 wurde das von der Maxhütte selbst entwickelte OBM-Verfahren (Oxygen-Bodenblasen-Maxhütte) verwendet.

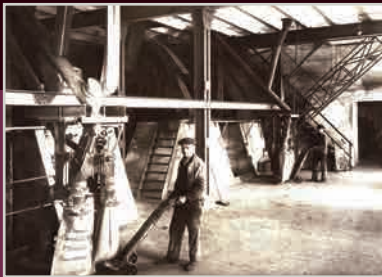
Das Abfüllen des Thomasphosphatmehls in Säcke in der Schlackenmühle, 1937

1905 erbaute die Maxhütte eine zweite Schlackenmühle. Nach Kriegsende 1945 konnte die Maxhütte 20 % des Gesamtbedarfs der bayerischen Landwirtschaft an Thomasphosphatmehl abdecken. Als sich das Werk immer mehr vergrößerte, wurden die Schlackenmühlen in das östliche Betriebsgelände verlegt. Drei neue Schlackenmühlen produzierten 1972 pro Monat 20.000 Tonnen Thomasmehl. Zeitweise konnten die Gehälter aller Mitarbeiter der Maxhütte durch diesen Verkauf finanziert werden. Am 31. August 1982 verkaufte die Maxhütte die Schlackenmühle und leaste sie zurück. Bis 1986 wurde Thomasmehl hergestellt. Der Verkauf des Produktes lief noch bis 1988.

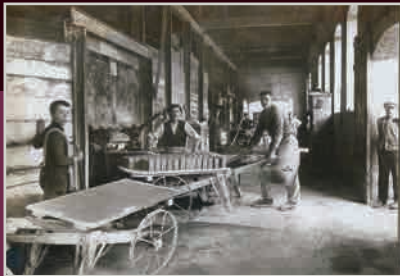
Inneres der Schlackenziegelei, 1937

Zur Verwertung der Hochofenschlacke wurde 1882/83 in Rosenberg eine Schlackenziegelei errichtet. Im Jahr 1890 konnte die Schlacken-
ziegelei bereits 3.393.000 Steine jährlich produzieren.

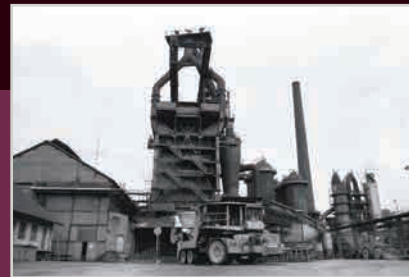
Gleisloser Transport der Hochofenschlacke

Über ein speziell eingerichtetes Schmalspurgleissystem wurden Schlacken und Abfälle der Maxhütte aus dem Werk auf den Schlackenbergr transportiert. Die ersten Trassen stammen aus den 1890er Jahren. Um 1955 hatte das Schmalspurnetz mit ca. 9,5 Kilometern seine größte Ausdehnung erreicht. Hochofenloks transportierten die granulierten Hochofenschlacke. Ihre Kipploren wurden aus den Schlackensilos befüllt und zum Schlackenbergr oder zur Schlackenziegelei geschoben. Die Konverterlok beförderte die Schlacken-kästen aus dem Stahlwerk zur Schlackenhalde.

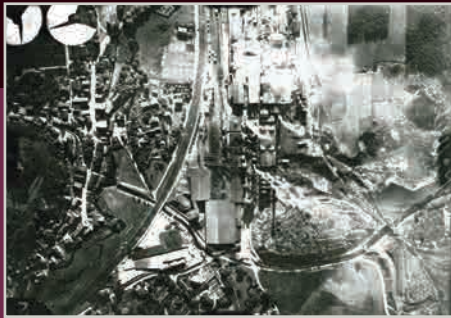
Diese seltene Aufnahme entstand während des Ersten Weltkriegs. Sie zeigt links unten die Schlackenziegelei, darüber die Werksanlage der Maxhütte und den alten Schlackenberg neben den rauchenden Hochöfen. Luftbild 1917, BayHStA Üfla Grafenwöhr II

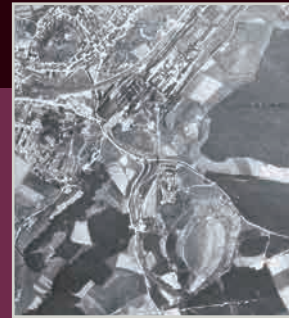
In dieser Fliegeraufnahme von 1935 sind alter und neuer Schlackenberg erkennbar. Nur in einem kleineren südlichen Teil des neuen Berges wurden Schlacken zu einem Plateau aufgeschichtet. Die Barackenlager für die Kriegsgefangenen waren noch nicht errichtet. Foto: Hansa Luftbild

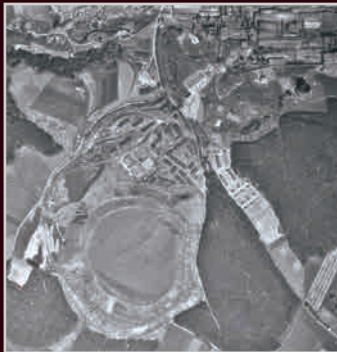
1952 ist der Schlackenberg zu einem fast kreisrunden Plateau angewachsen. Nach Norden, zur Maxhütte hin, liegen die beiden Flüchtlingslager Schlackenberg und Eichelberg. Nur wenige Jahre später wurden die Baracken abgebrochen. Foto: Bayer. Vermessungsverwaltung

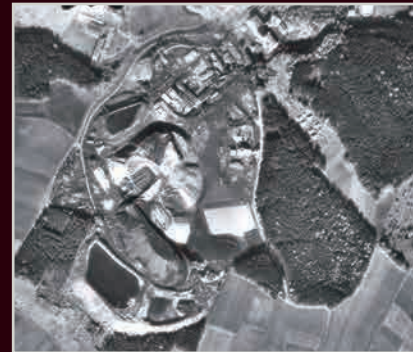
Auf diesem Luftbild von 1973 sind die Schlammteiche 1 (oben links, 1953–60), 3 (unten links, 1962–89) und 4 (unten Mitte, 1970–89) in Betrieb. Über dem Klärteich (Bildmitte) ist die Schachanlage Eichelberg zu erkennen. Foto: Bayer. Vermessungsverwaltung

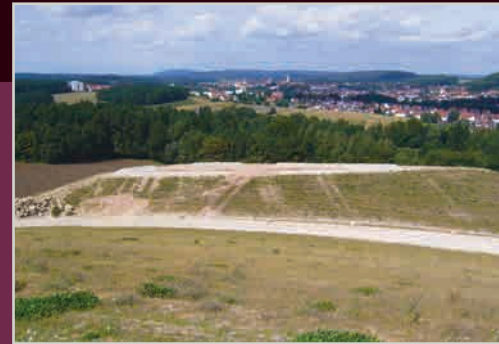
Im Zuge der Sanierung neu geschaffenes Heuschreckenhabitat

Der gesamte Schlackenbergs ist als Magerstandort konzipiert. Über der Dichtung wurde als Rekultivierungsschicht 1 Meter hoch Abraumsand eingebaut und mit Magerrasen begrünt.

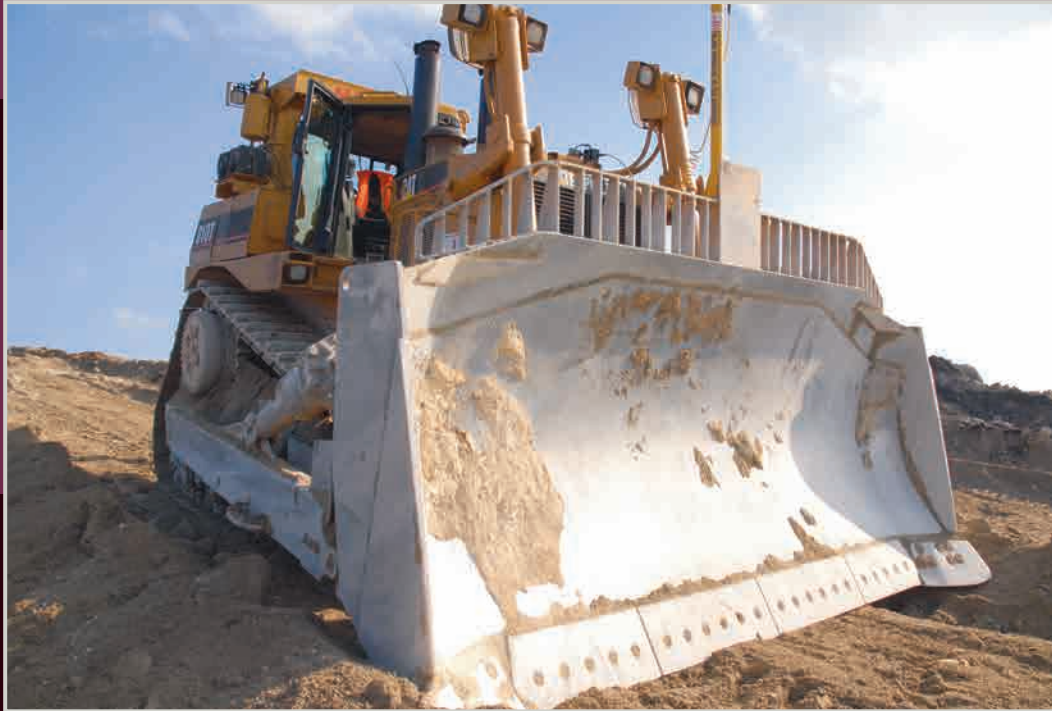
*Kettendozer Caterpillar D 10 T:
Länge 9,30 m, Höhe 4,40 m, Breite Räum schild 5,40 m,
Schubvolumen 40 m³, Motorleistung 600 PS. In zehn
Monaten wurden ca. 420.000 m³ Material bewegt.*

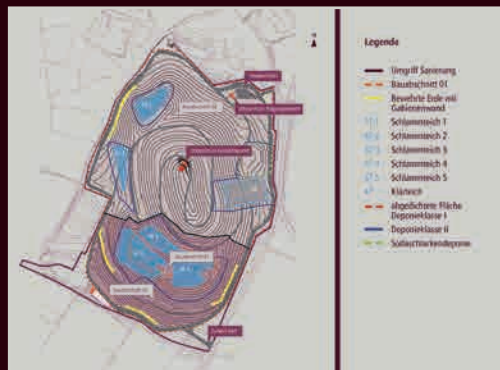
Sofortmaßnahmen ab Oktober 2005: Stützfußschüttung an der Südböschung, Umzäunung des Geländes sowie Neubau von Elektrizitätsversorgung und Sickerwasserreinigung

Mit den Sofortmaßnahmen wurde die Inbesitznahme des Geländes nach außen hin angezeigt und die dort lebenden Menschen vor möglichen Schäden bewahrt. Dazu gehörten die Umzäunung des gesamten Geländes mit eigenen öffentlichen Zufahrten, die Errichtung von Ver- und Entsorgungseinrichtungen sowie die Stützfußschüttung an der Südböschung.

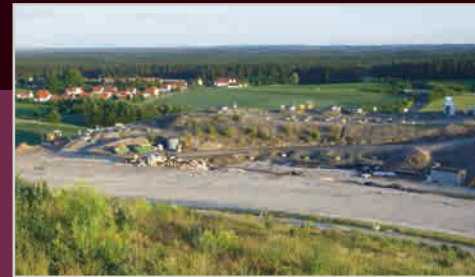
*Bohrungen an den Schlammteichen 3, 4 und 5 (2007).
Die Bohrkern wurden analysiert.*

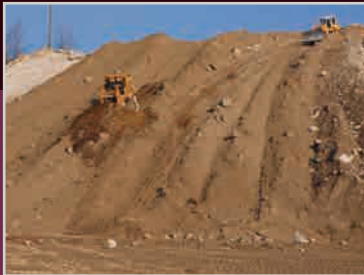
*Kettendozer Caterpillar D 10 T
in Aktion*

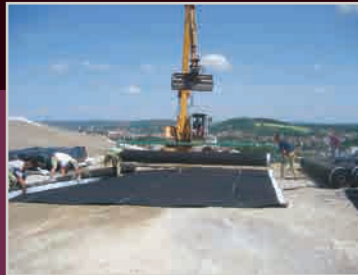
*Über dem Deponiematerial wurden ca. 228.000 m² Kunststoffdichtungsbahn
verlegt, darüber eine Drainagebahn, dann folgte der Rekultivierungsboden.*

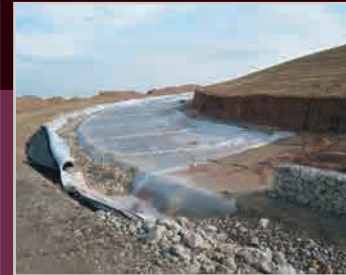
Der Bauabschnitt 02 umfasste die Profilierung, Abdichtung und Rekultivierung des Nordbereiches des Schlackenberges.

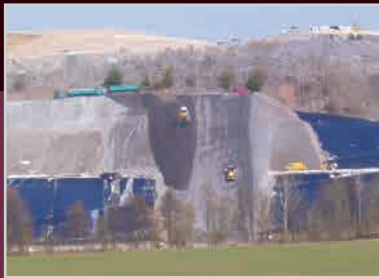
Profilierung und Abdichtung im Südbereich, 2010

Auch im Süden, dem Bereich der Schlammteiche 3, 4 und 5, wurde analog zum Bauabschnitt 02 ein Oberflächenabdichtungssystem aufgebracht. Es wurden ca. 91.000 m² Kunststoffdichtbahn und 19.000 m² Bentonitmatte (Kombidichtung) verlegt. Zudem wurde der Einbau von ca. 357.600 m³ Deponieersatzbaustoffen und ca. 125.500 m³ Rekultivierungsboden durchgeführt. Dieser 1 Meter dicke Rekultivierungsboden stammt von den Sandgruben Pongratz in Stifterslohe und Laubhof bei Hahnbach.

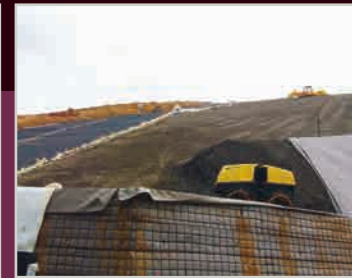
Im Vorgriff auf Bauabschnitt 03 wurde bereits 2007 die Oberflächenentwässerungseinrichtung Süd errichtet. Baubeginn für den eigentlichen Bauabschnitt 03 war November 2009.
