Vergleich Bestand - maßgeblicher Bauzustand (HQ20)
(Wassertiefendifferenzen)

Straßenbauverwaltung Freistaat Bayern		Unterlage / Anlage:	18 / 5.2
Staatliches Bauamt Amberg-Sulzbach		Lageplan 2 Differenzen der Wassertiefen zwischen maßgeblichen Bauzustand und Bestand bei HQ20	
Straße / Abschn.-Nr. / Station: St 2149 / 280 / 0,501 - 0,729		Maßstab 1 : 2.000	
PROJIS-Nr.:

**Ersatzneubau der
Großen Regenbrücke Nittenau**
Bau-km - 0+007.680 - 0+225.112

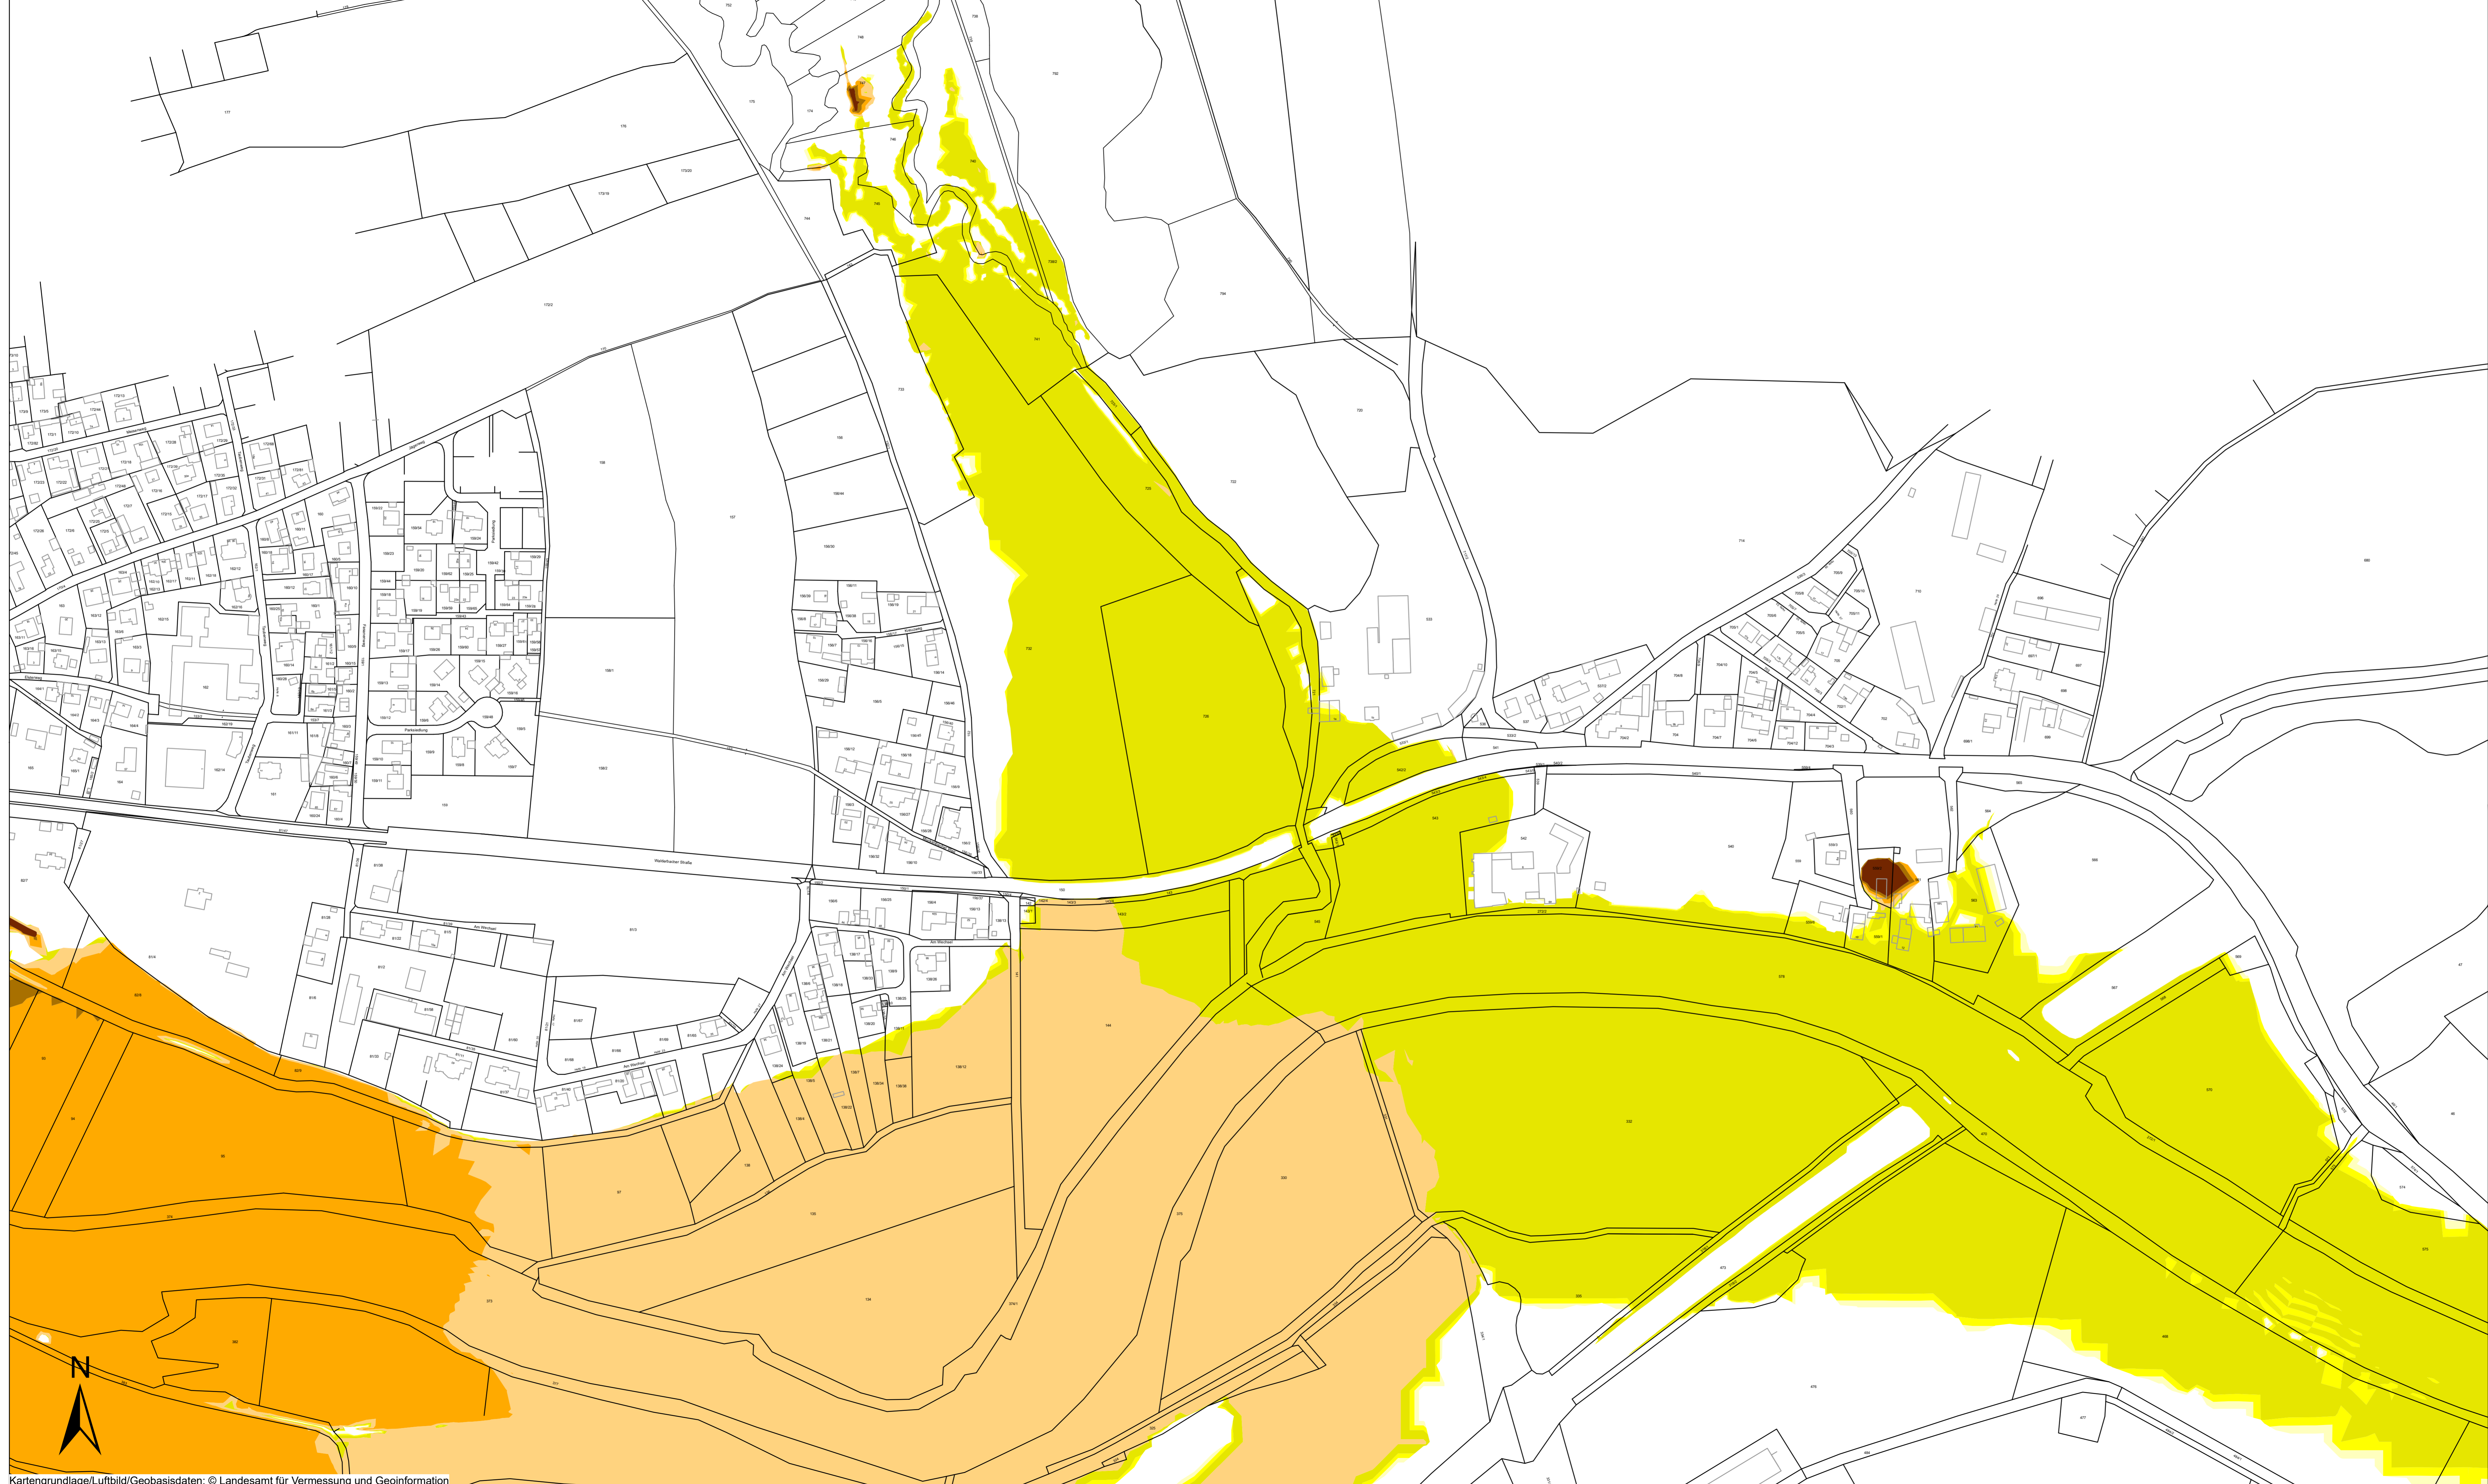
Wassertiefendifferenzen (in m) zwischen dem Bestand und dem maßgeblichen Bauzustand
