Planfeststellung
St 2177 "Kulmain-Marktredwitz"
Ortsumgehung Waldershof
Abschnitt 320, Station 1,731 bis Abschnitt 360, Station 0,272
Bau-km 0+000 bis Bau-km 3+424

Landchaftspflegerischer Bestands- und Konfliktplan
Maßstab 1 : 1.000

Tektur C vom 20.08.2018

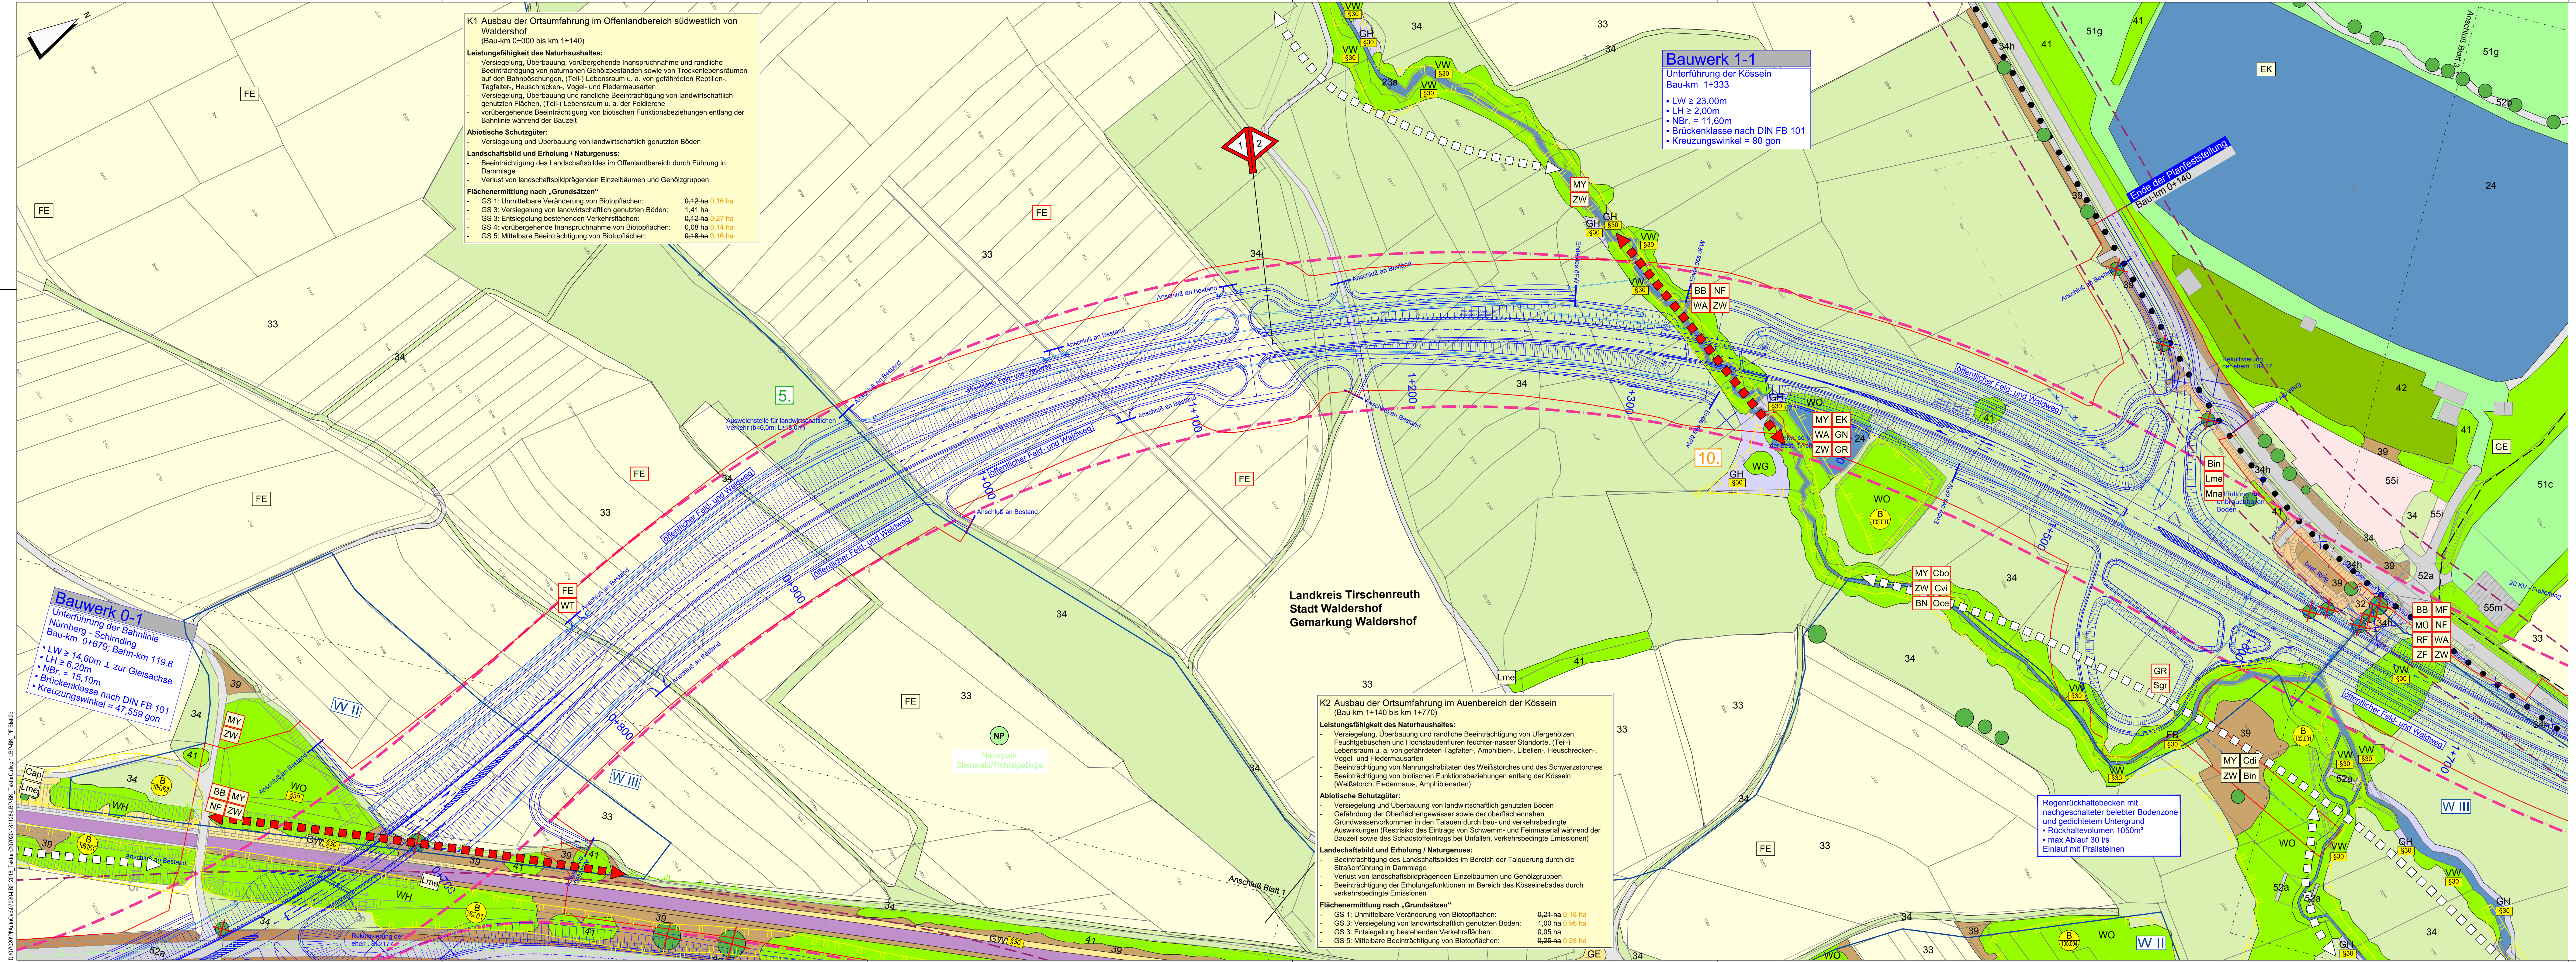
K1 Ausbau der Ortsumfahrung im Offenlandbereich südwestlich von Waldershof
(Bau-km 0+000 bis km 1+140)

- Versiegelung, Überbauung, vorübergehende Inanspruchnahme und randliche Beeinträchtigung von naturnahen Gehölzbeständen sowie von Trockenlebensräumen auf den Bahnböschungen, (Teil-) Lebensraum u. a. von gefährdeten Reptilien-, Tagfalter-, Heuschrecken-, Vogel- und Fledermausarten
- Versiegelung, Überbauung und randliche Beeinträchtigung von landwirtschaftlich genutzten Flächen, (Teil-) Lebensraum u. a. der Feldlerche
- vorübergehende Beeinträchtigung von biotischen Funktionsbeziehungen entlang der Bahnlinie während der Bauzeit

- Versiegelung und Überbauung von landwirtschaftlich genutzten Böden

- Beeinträchtigung des Landschaftsbildes im Offenlandbereich durch Führung in Dammlage
- Verlust von landschaftsbildprägenden Einzelbäumen und Gehölzgruppen

Bauwerk 1-1
Unterführung der Kössein
Bau-km 1+333

- LW ≥ 23,00m
- LH ≥ 2,00m
- NBr. = 11,60m
- Brückenklasse nach DIN FB 101
- Kreuzungswinkel = 80 gon

Bauwerk 0-1
Unterführung der Bahnlinie
Nürnberg - Schirnding
Bau-km 0+679; Bau-km 119,6

- LW ≥ 14,60m ⊥ zur Gleisachse
- LH ≥ 6,20m
- NBr. = 15,10m
- Brückenklasse nach DIN FB 101
- Kreuzungswinkel = 47,559 gon

K2 Ausbau der Ortsumfahrung im Außenbereich der Kössein
(Bau-km 1+140 bis km 1+770)

- Versiegelung, Überbauung und randliche Beeinträchtigung von Ufergehölzen, Feuchtwäldern und Hochstaudenfluren feuchter-nasser Standorte, (Teil-) Lebensraum u. a. von gefährdeten Tagfalter-, Amphibien-, Libellen-, Heuschrecken-, Vogel- und Fledermausarten
- Beeinträchtigung von Nahrungshabitats des Weißstorches und des Schwarzstorches
- Beeinträchtigung von biotischen Funktionsbeziehungen entlang der Kössein (Weißstorch, Fledermaus-, Amphibienarten)

- Versiegelung und Überbauung von landwirtschaftlich genutzten Böden
- Gefährdung der Oberflächengewässer sowie der oberflächennahen Grundwasservorkommen in den Talauen durch bau- und verkehrsbedingte Auswirkungen (Restrisiko des Eintrags von Schwemm- und Feinmaterial während der Bauzeit sowie des Schadstoffeintrags bei Unfällen, verkehrsbedingte Emissionen)

- Beeinträchtigung des Landschaftsbildes im Bereich der Talquerung durch die Straßenführung in Dammlage
- Verlust von landschaftsbildprägenden Einzelbäumen und Gehölzgruppen
- Beeinträchtigung der Erholungsfunktionen im Bereich des Kösseinebades durch verkehrsbedingte Emissionen

Regenrückhaltebecken mit nachgeschalteter belebter Bodenzone und gedichtetem Untergrund

- Rückhaltvolumen 1050m³
- max Ablauf 30 l/s
- Einlauf mit Pflaststeinen
