Gemeinde Teunz Gemarkung Fuchsberg

Gemeinde Niedermurach Gemarkung Rottendorf

REMBOLD Landschaftsarchitekten WINDPAISSING 8 - 92507 NABBURG TEL.: 09606/1811 FAX: 09606/1324 info@buero-rembold.de www.buero-rembold.de		Datum	Name
bearbeitet	Nov. 18	M. Rembold	
gezeichnet	Nov. 18	M. Rembold	
geprüft	Nov. 18	M. Rembold	
Proj. Nr.	S23		
Freistaat Bayern Staatliches Bauamt Amberg-Weilburg Königsplatz 1, 92509 Amberg, Tel. 09651/20710 Fax 09651/20711-180 0-688 post@staatsbauamt.bayern.de		Unterlage	101.2
Feststellungsentwurf		Blatt Nr.	1/3
B22 "Weiden i. d. Opl. - B20 (Cham)" Umbau der Kreuzung mit der St 2156 und SAD 42 bei Teunz		Datum	14.12.2018
Landschaftspflegerischer Bestands- und Konfliktplan		Zeichen	
Maßstab		1 : 1000	
<p>Aufgestellt: den 14.12.2018 Amberg, den 14.12.2018 Staatliches Bauamt Amberg-Weilburg Wasmuth, Ulf, Bauingenieur</p>			
<p>Ersetzt durch Tektur vom 30.11.2020 Unterlage 19.1.2A Blatt Nr. 112</p>			
Datum: S23		Date: 2018-12-14_Bestands_u_Konfliktplan.dwg

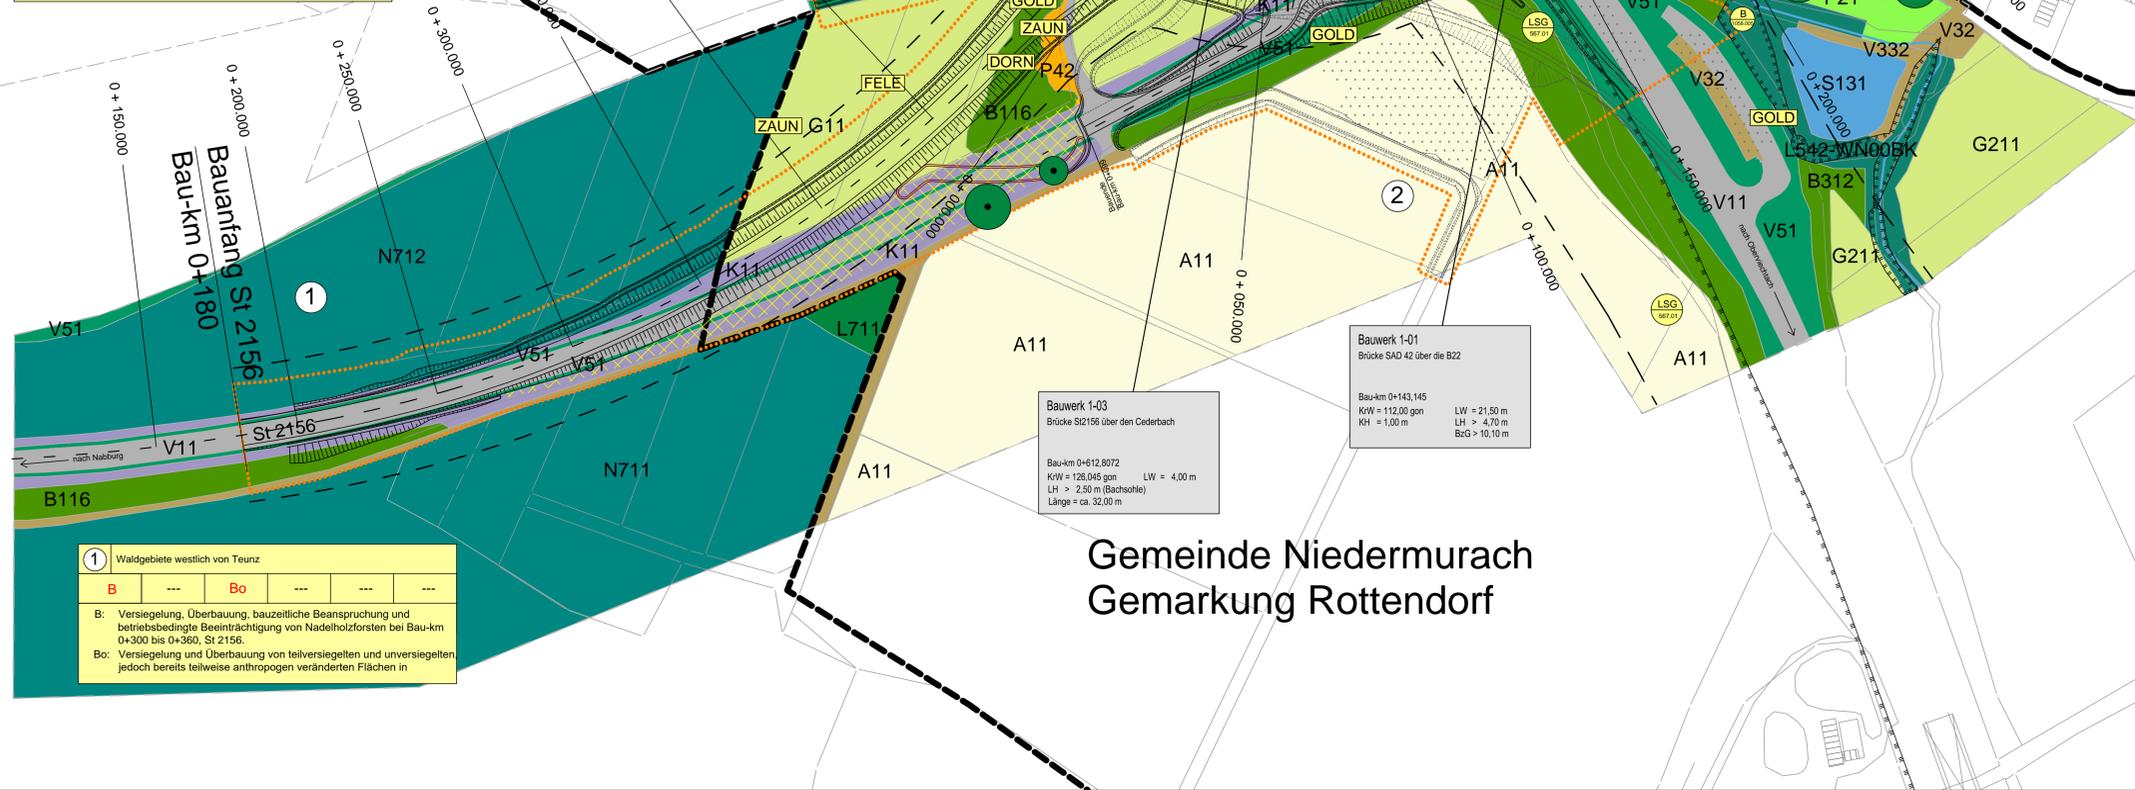
B	H	Bo	W	K	L
<p>2 Offenland und Gehölzstrukturen entlang der B22</p> <p>B + Bo: Versiegelung, Überbauung und bauzeitliche Beanspruchung von meso- bis eutrophen Gras- und Staudenfluren, Einzelgehölzen und Hecken mit naturschutzfachlich größtenteils geringer bis mittlerer Bedeutung im gesamten Baubereich.</p> <p>B + Bo: Versiegelung, Überbauung, bauzeitliche Beanspruchung und betriebsbedingte Beeinträchtigung von Intensivgrünland bei Bau-km 0+360 bis 0+510, St 2156, sowie von Extensivgrünland bei Bau-km 0+520 bis 0+610, St 2156, bei Bau-km 0+000 bis 0+060, SAD 42, und im Bereich des geplanten Regenrückhaltebeckens.</p> <p>B+Bo+H: Versiegelung, Überbauung und bauzeitliche Beanspruchung eines Gebüsches stickstoffreicher, ruderaler Standorte (B116) bei Bau-km 0+470 bis 0+520, St 2156, sowie Verlust der Habitatsfunktion.</p> <p>B+Bo: Versiegelung, Überbauung und betriebsbedingte Beeinträchtigung eines nach §30 BNatSchG bzw. Artikel 23 Abs. 1 BayNatSchG geschützten Bachauenwaldes (L513-WA91E0*) entlang des Cederbachs bei Bau-km 0+610 bis 0+620, St 2156, sowie betriebsbedingte Beeinträchtigung des Cederbachs.</p> <p>B+Bo: Versiegelung, Überbauung, bauzeitliche Beanspruchung und betriebsbedingte Beeinträchtigung einer nach §30 BNatSchG bzw. Artikel 23 Abs. 1 BayNatSchG geschützten mäßig artenreichen Feuchtwiese (G221-GN00BK), Funktionsverlust des Biotopwertes im Bereich Bau-km 0+620 bis 0+630, St 2156.</p> <p>B: Geringe, aufgrund der Vorbelastungen nicht erhebliche Beeinträchtigung der Funktionsbeziehungen am Cederbach durch die Errichtung der neuen Trasse; keine diesbezüglichen Beeinträchtigungen im Bereich der vorhandenen Straßenquerungen.</p> <p>H: Beeinträchtigung der europarechtlich geschützten Tierart Zauneidechse.</p> <p>B: Versiegelung und Überbauung von teilversiegelten und unversiegelten, jedoch bereits teilweise anthropogen veränderten Flächen in Teilabschnitten</p> <p>W: Geringfügige, unterhalb der Erheblichkeitsschwelle liegende Reduzierung der Grundwassererneubildung und Beeinträchtigung der Schutzgüter Klima und Luft</p> <p>L: Erhebliche lokale Beeinträchtigung des Landschaftsbildes durch das geplante Überführungsbauwerk (ca. Bau-km 0+120 bis 0+160, SAD 42) einschließlich der Dammböschungen (St 2156 und SAD 42) sowie der Verlust der landschaftsbildprägenden, mehrreihigen Esche durch das geplante Regenrückhaltebecken. Die Erholungseignung wird nicht nennenswert beeinträchtigt.</p>

B	---	Bo	---	---	---
<p>1 Waldgebiete westlich von Teunz</p> <p>B: Versiegelung, Überbauung, bauzeitliche Beanspruchung und betriebsbedingte Beeinträchtigung von Nadelholzforsten bei Bau-km 0+300 bis 0+360, St 2156.</p> <p>Bo: Versiegelung und Überbauung von teilversiegelten und unversiegelten jedoch bereits teilweise anthropogen veränderten Flächen in</p>

Bauwerk 1-03
Brücke S12156 über den Cederbach
Bau-km 0+612,8072
KW = 128,045 gon LW = 4,00 m
LH > 2,50 m (Bachsohle)
Länge = ca. 32,00 m

Bauwerk 1-01
Brücke SAD 42 über die B22
Bau-km 0+143,145
KW = 112,00 gon LW = 21,50 m
KH = 1,00 m LH = 4,70 m
BcG > 10,10 m

Bauwerk 1-04
Brücke B22 über den Cederbach
Bau-km 0+341,89
KW = 53,03 gon LW = 4,00 m
LH > 2,50 m (Bachsohle)
Länge = ca. 21,00 m

Bauwerk 1-02
Brücke SAD 42 über den Cederbach
Bau-km 0+178,1653
KW = 83,45 gon LW = 4,00 m
LH > 2,50 m (Bachsohle)
Länge = ca. 38,00 m
